Puntos de Descargas a Cuerpos de Agua

Región No. 2

Barrio: Hato Rey

Puntos de descargas a cuerpos de agua descripción y hallazgos

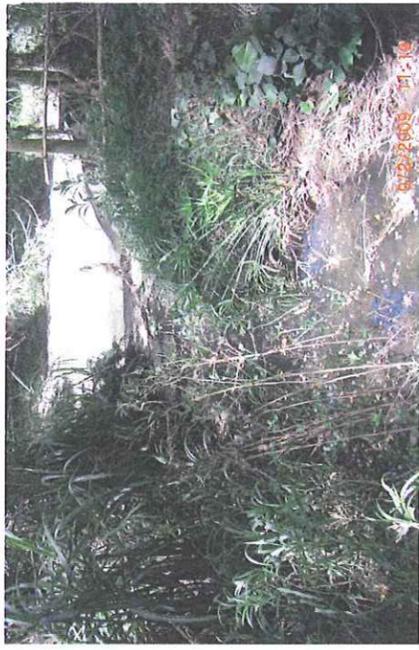
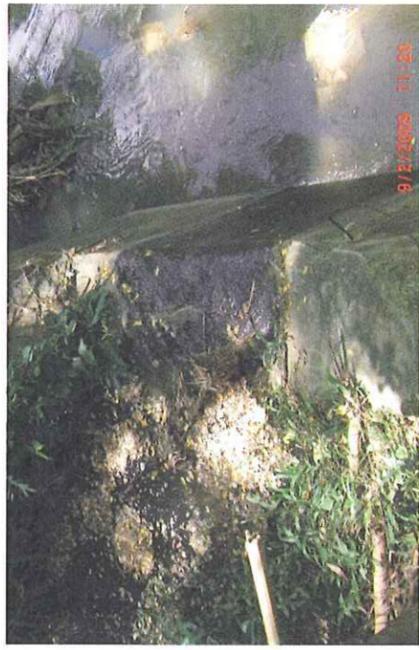
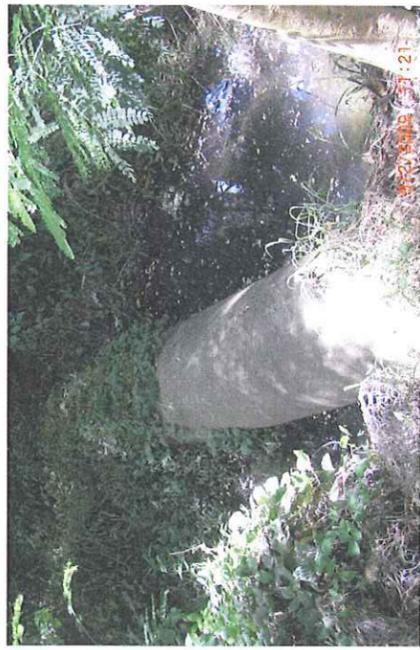
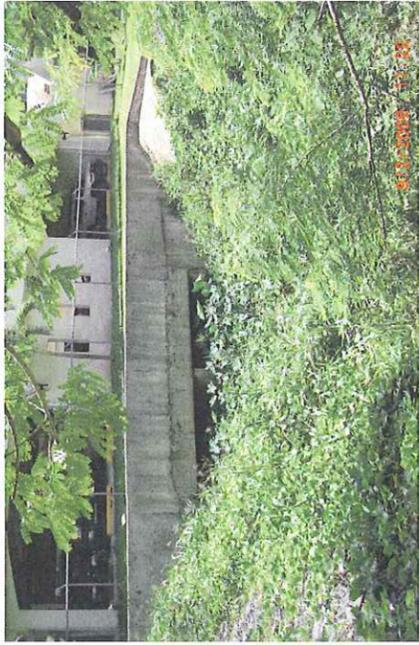
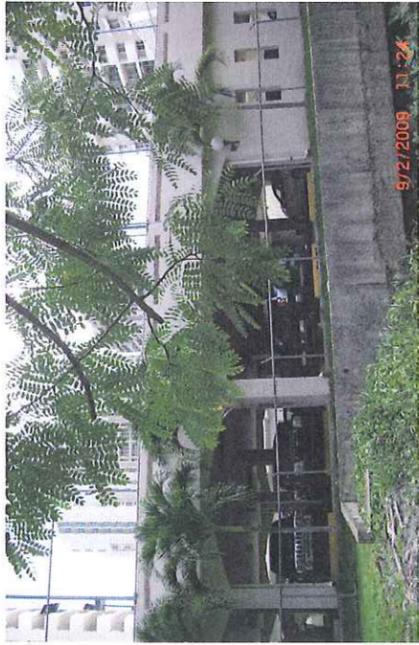
NO ESTA EN LOS PLANOS DEL MSJ
EL "CULVERT DESCARCA A UN CANAL QUE ESTA
LLENO DE VEGETACION.

PRIMERA VISITA EMPIEZA DESTAPAR

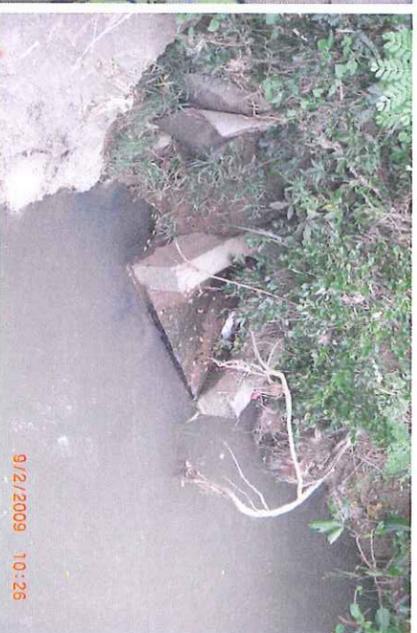
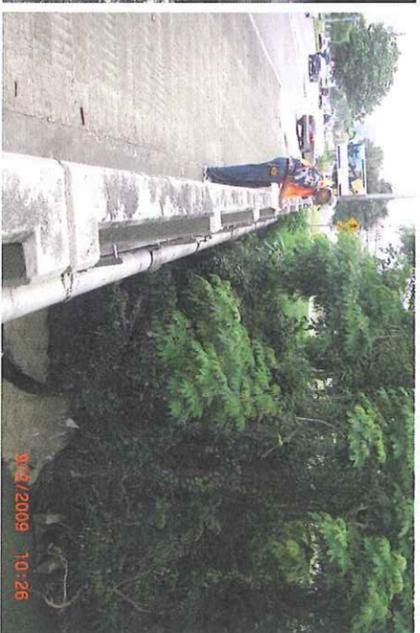
NO ESTA EN LOS PLANOS DEL MSJ.

PRIMERA VISITA LIMPIEZA, DESTAPAR

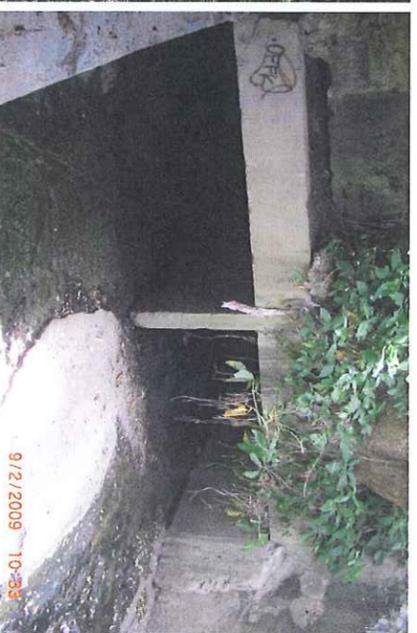
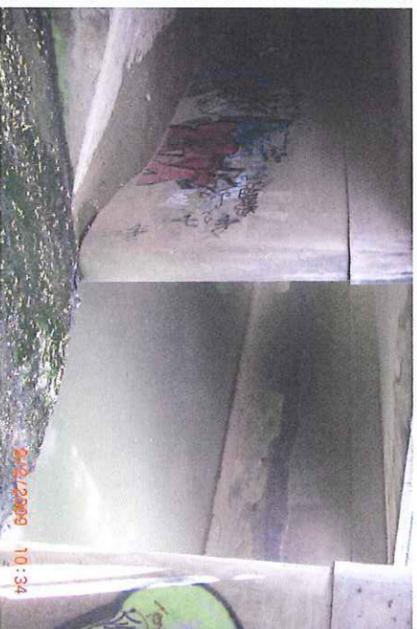
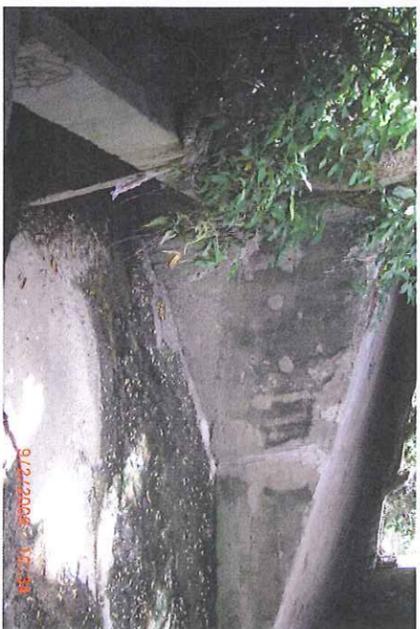
NO ESTA EN LOS PLANOS DEL MSJ.
 ESTA DESCARGANDO AGUA CONSTANTEMENTE Y AL
 MOMENTO DE LA VISITA NO ESTABA LLOVIENDO PUDIERA
 ESTAR COMBINADO CON EL SANITARIO, NO PERSIVIMOS
 MAL OLOR EN EL AGUA.

REQUIERE SE VERIFIQUE LA POSIBLES DESCARGAS
 SANITARIA Y DE SER ASI SE DEBEN HACER TRABAJOS
 PARA SEPARAR SISTEMAS.
